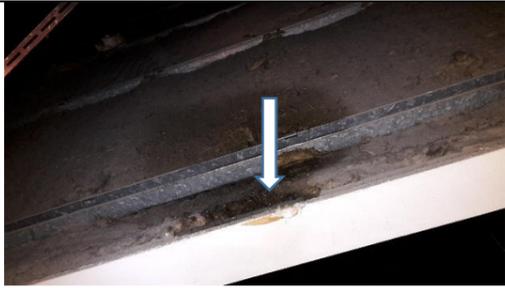
Probenbezeichnung (M mit Nummerierung)	Material	Ort	Ergebnis	Erläuterungen, Fotos ausgewählter Probenahmestellen und Befunde
M124	Gipskarton-Rahmen des Deckensegels	Hörsaal B1	asbestfrei

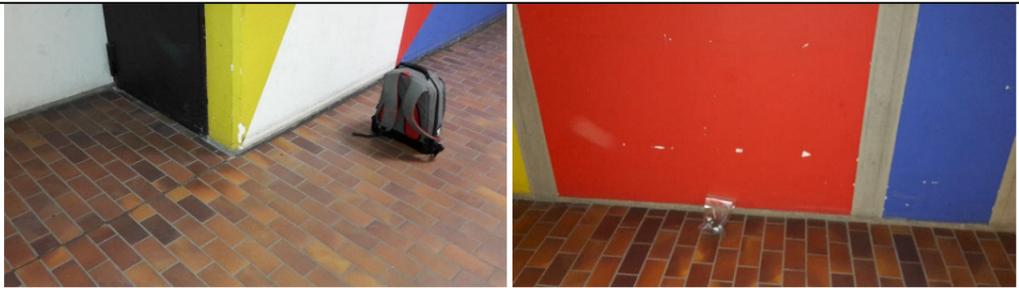
M125	Wandputz unterhalb des Kunstwerks ca. 5 mm dick BT 31	31.010 östliche Wand Hörsaal B3	Chrysotil-Asbest in Spuren erweiterte Untersuchung in Anlehnung an IFA 7487
